Schulungsstand Abwassertechnik-Glasrohrsystem

579150

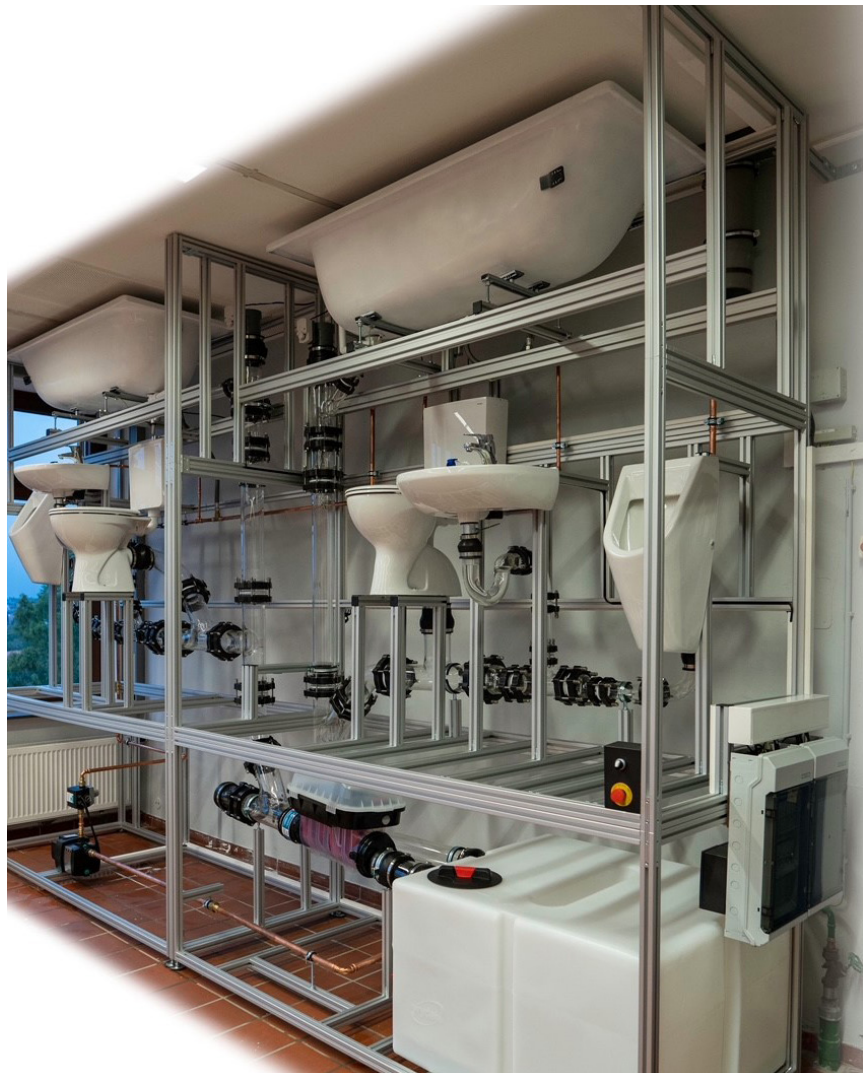
Der Abwasserstand stellt ein Einfamilienhaus mit 2 Etagen dar und besteht aus:

- Ein Strang mit fehlerhafter Installation und folgenden Bauteilen: 1 Waschtisch 1 Spülkasten inklusive Stand-WC 1 Urinal 1 Motorbetriebene Lüftungsclappe
- Folgende Installationsfehler sind enthalten:
 - Falsche Installation einer Einzelanschlussleitung
 - Falsche Installation einer Sammelanschlussleitung
 - Falscher WC-Anschluss
 - Falsche Belüftung
 - Falsche Rohrführung in der Falleitung
- Ein Strang mit korrekter normgerechter Installation. Dieser Strang enthält, zum einfachen Vergleich der falschen und korrekten Installation, die gleichen Bauteile wie der fehlerhafte Strang:
 - 1 Waschtisch
 - 1 Spülkasten inklusive Stand-WC
 - 1 Urinal
 - 1 Motorbetriebene Lüftungsclappe
- Ein Strang mit korrekter normgerechter Installation.

Gesteuert wird die Anlage mit einem Tablet. Die Softwareoberfläche bietet die Möglichkeit jedes Ventil und jede Lüftungsclappe mittels W-LAN anzusteuern. Der jeweils aktive Strang wird durch LED Beleuchtung angezeigt.

Die Verrohrung sowie alle Formteile des Abwasserstands bestehen aus transparentem Borosilikatglas.

Die Wasserversorgung funktioniert im Umlaufprinzip. Hierzu ist ein Wassertank mit einem Anschluss zum Befüllen und einer ausreichend dimensionierten Pumpe verbaut. Die Pumpe enthält zusätzlich ein Membrandruckgefäß um häufiges schalten der Pumpe bei nur geringem Druckabfall in der Anlage zu vermeiden.
